# Asbestinventarisatetest

Boodtsstraat 19, 9140 Temse

Attestnummer : **20260111-000035.001**

Uitgegeven op : **11.01.2026**

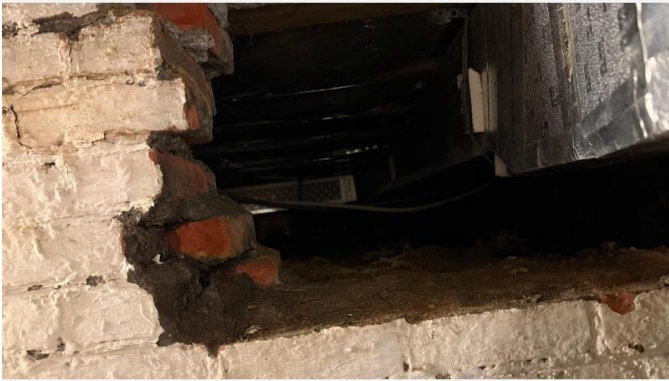
#### Permanente beperking

**Reden:** Er is geen volledige risicobeoordeling mogelijk

**Uitleg van de asbestdeskundige:** Kruipkelder niet onderzocht owv te lage hoogte en geen toegankelijkheid

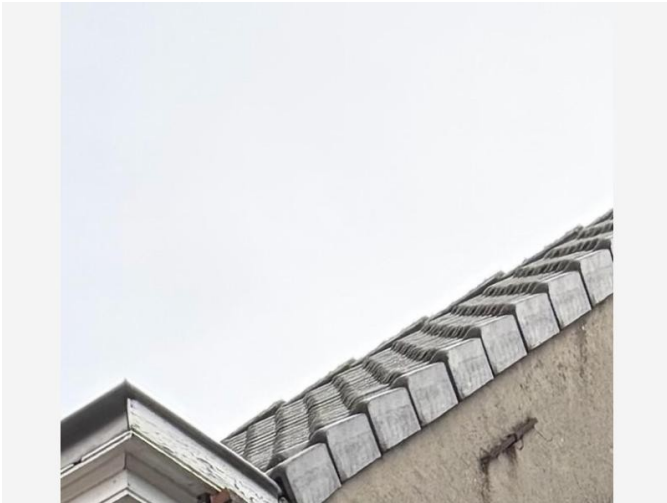
#### Tijdelijke beperking

**Reden:** Het te onderzoeken materiaal situeert zich hoger dan 3,50 m te rekenen vanaf een veilige ondergrond

**Uitleg van de asbestdeskundige:** Hellend dak bevindt zich hoger dan 3,5m vanaf veilige ondergrond

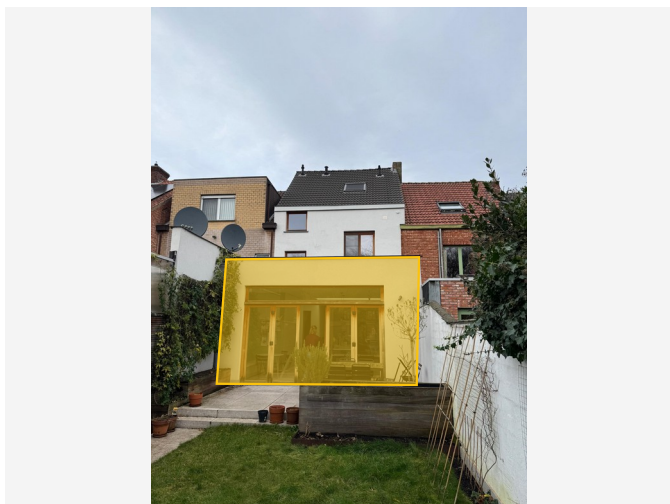
### Uitgesloten van inspectie

**Bouwjaar:** 2018

*Constructies gebouwd vanaf 2001 moeten niet onderzocht worden*

| Opmerking | Achterbouw opgetrokken in 2018-2019 |

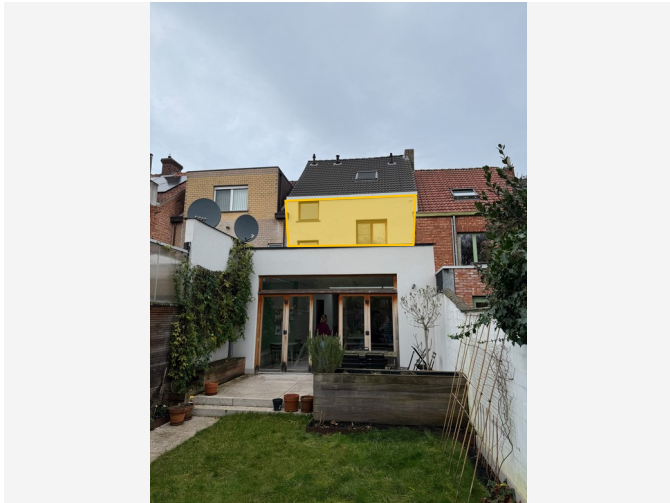
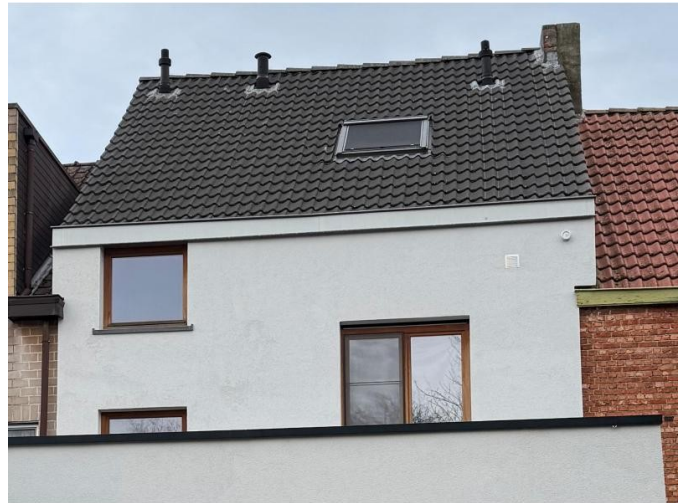
## Fiche 4: Crepi achtergevel

aangebracht in 2018

| Basis voor advies | Beoordeling op basis van een bewijsdocument. |
| (Asbest)materiaal | In-situ afwerkingslagen - Crepi |

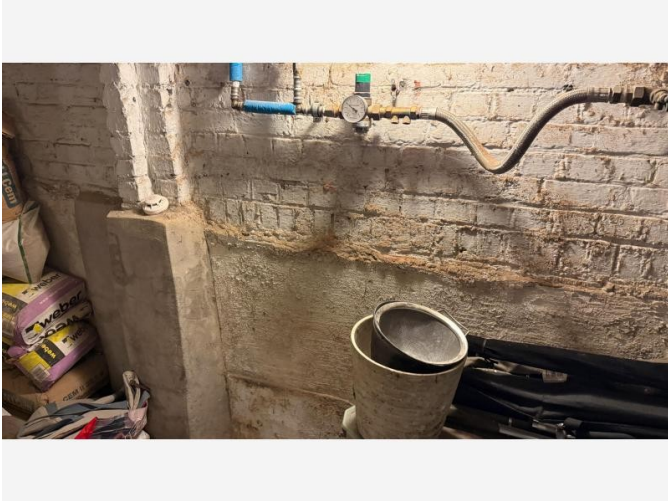
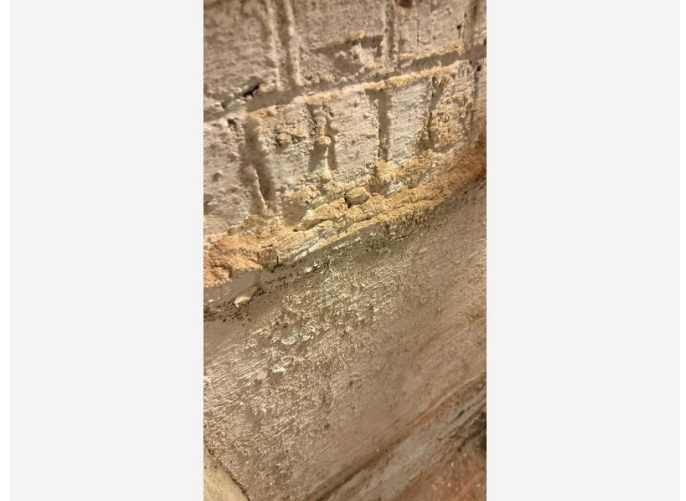
## Fiche 5: Cementering-rijnzand kelder

Geen asbest

| # | Type | Referentie | Resultaat |
|---|---|---|---|
| 5.1 | Mengmonster | 202512011B | Geen asbest |

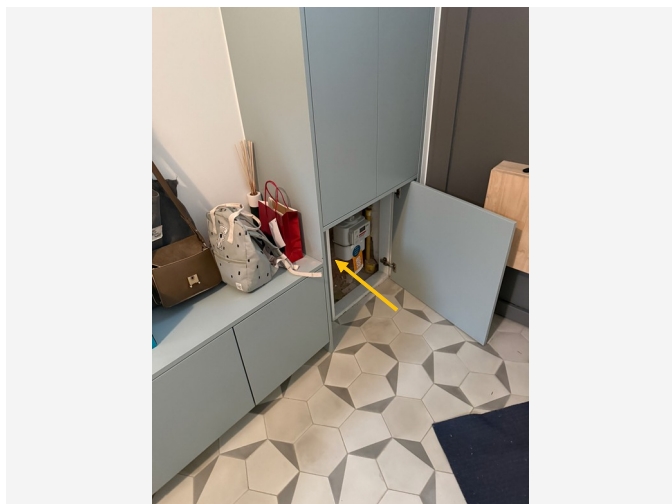
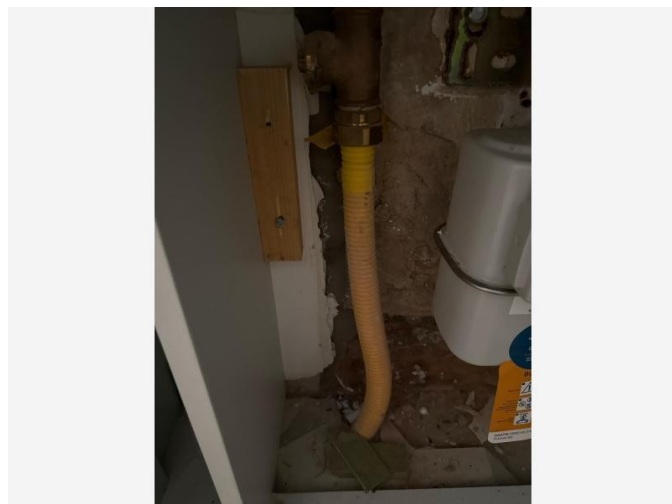
## Fiche 6: Pleisterwerk muren

Geen asbest

| # | Type | Referentie | Resultaat |
|---|---|---|---|
| 6.1 | Mengmonster | 202512011A | Geen asbest |

| Opmerking | Diverse muren zijn afgewerkt met gyproc.<br>Plafond geen pleisterwerk |

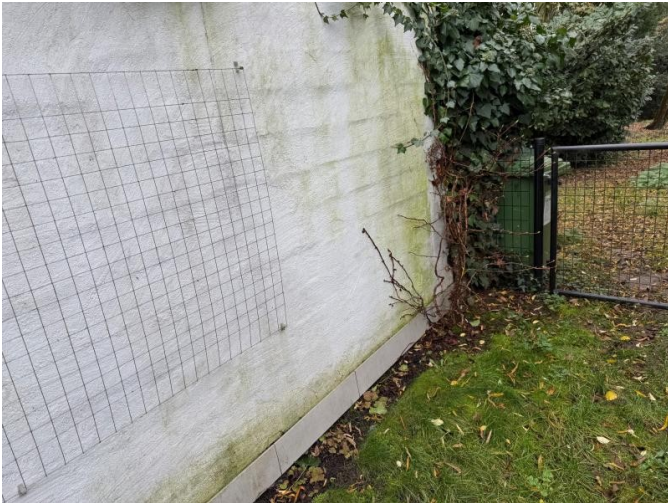
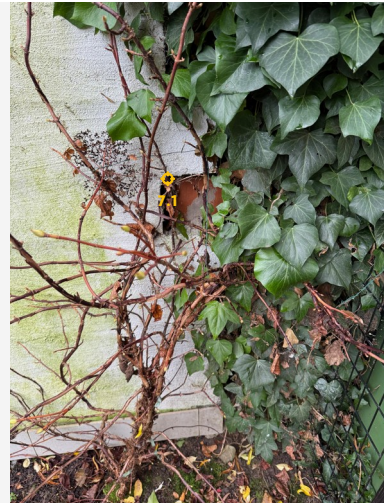
## Fiche 7: Cementering scheidingsmuur

Geen asbest

| # | Type | Referentie | Resultaat |
|---|---|---|---|
| 7.1 | Mengmonster | 202512011 | Geen asbest |

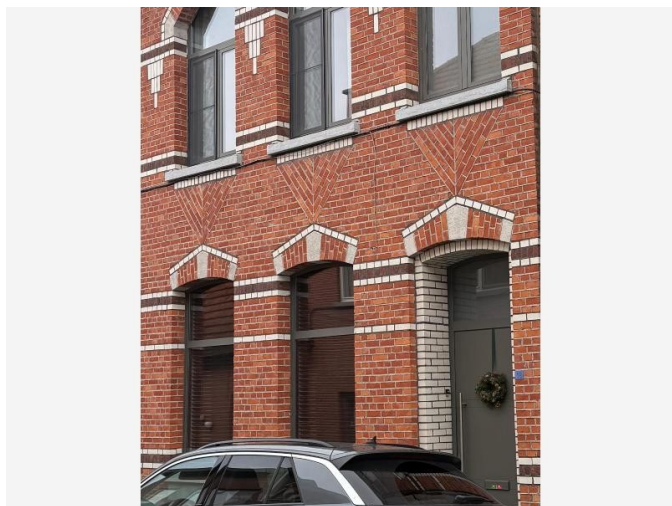
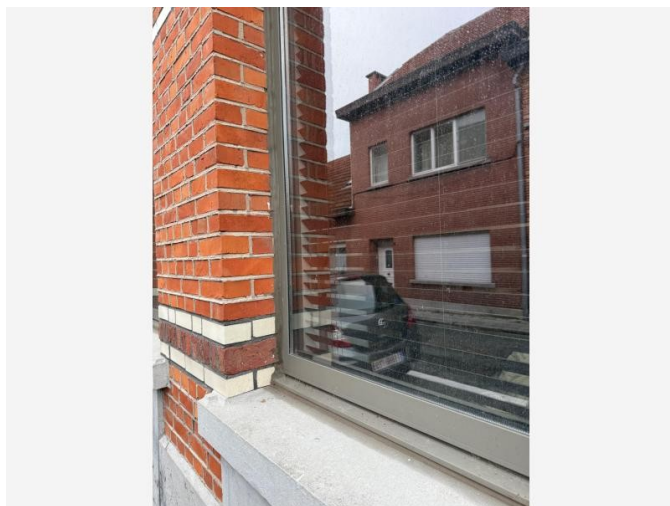
### Fiche 8: Afdichting ramen

| Beschrijving | Notitie | Terug te vinden op plannen |
|---|---|---|
| Fiche 8: Afdichting ramen | Overall recente ramen (bouwjaar >2001) en afkitting | - |

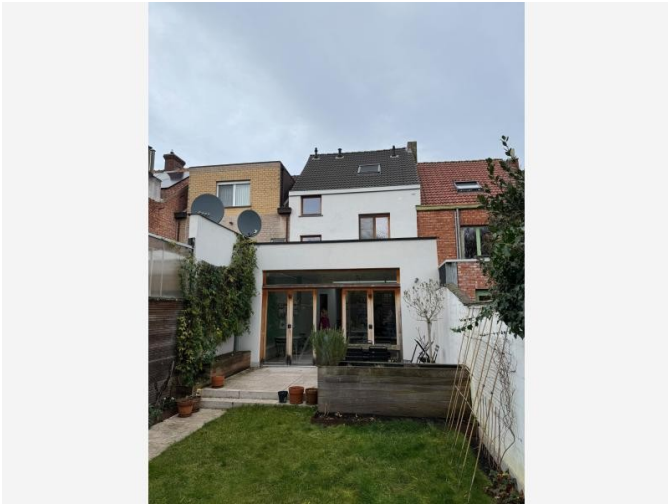
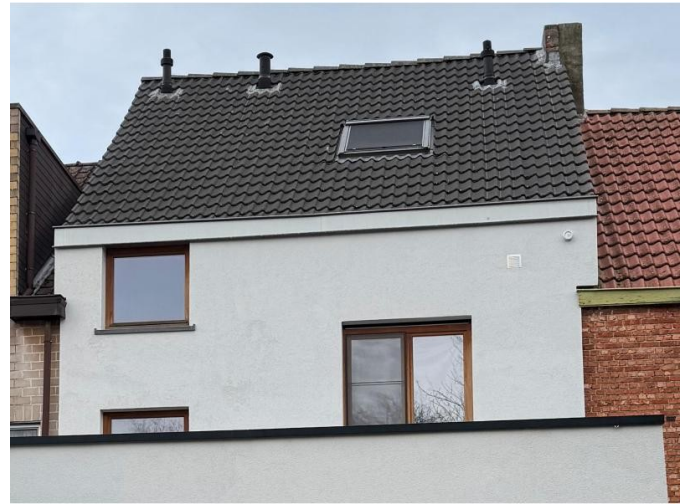
## Fiche 9: Dakpannen

| Beschrijving | Notitie | Terug te vinden op plannen |
|---|---|---|
| Fiche 9: Dakpannen | Gewone dakpannen | - |

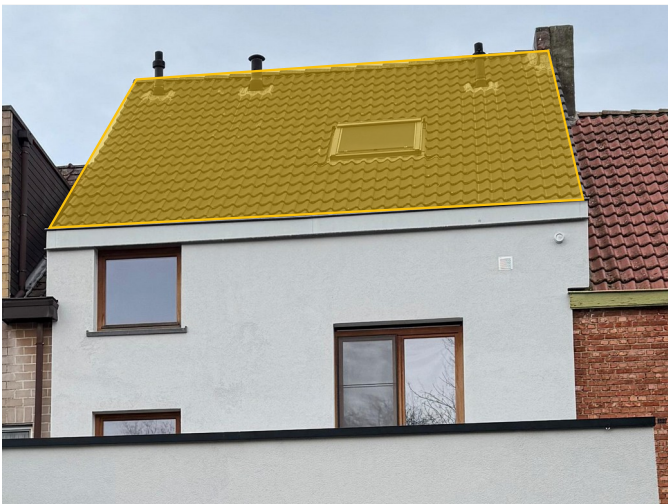
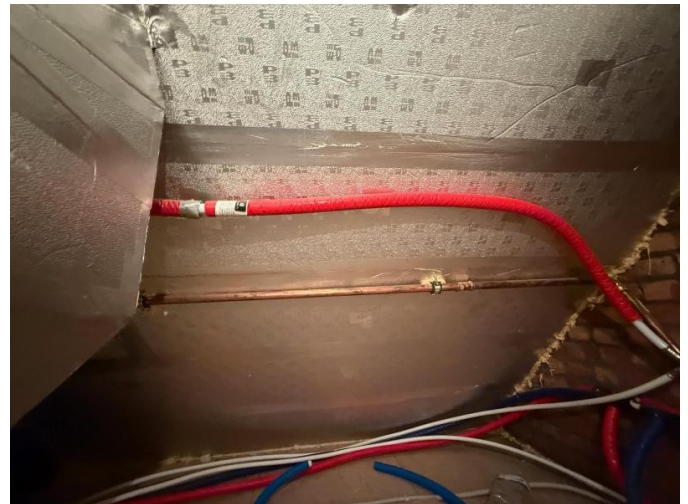
## Fiche 10: Onderdak

| Beschrijving | Notitie | Terug te vinden op plannen |
|---|---|---|
| Fiche 10: Onderdak | Geen asbestverdacht onderdak kunnen vaststellen. Dak is vernieuwd in 2012<br><br>Er kan zich ingesloten wel nog een asbestcement onderdak bevinden. | - |

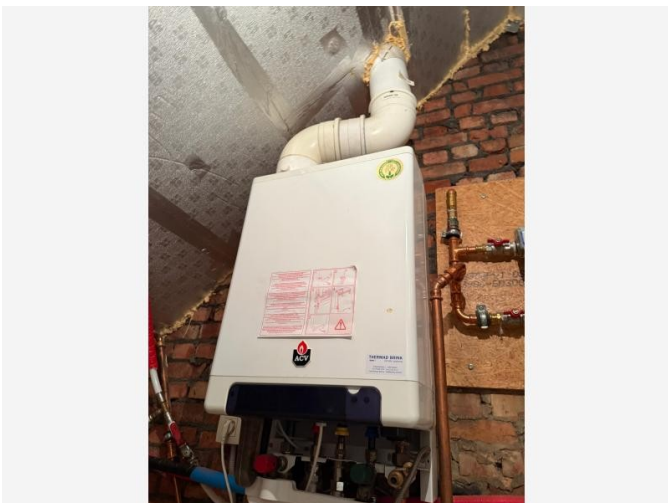
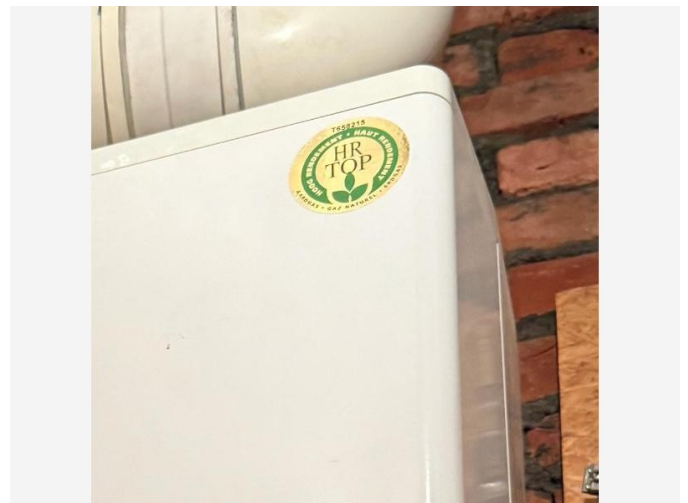
## Fiche 11: Cv installatie

| Beschrijving | Notitie | Terug te vinden op plannen |
|---|---|---|
| Fiche 11: Cv installatie | Condenserende ketel van 2012 | - |
